TRIBUNALE DI MILANO

FALLIMENTO : COVEM S.r.l.

RELAZIONE DI STIMA IMMOBILIARE

quali la valutazione di tre immobili siti in Comune di **Chiari (Brescia) - Viale Giuseppe Teosa 11.**

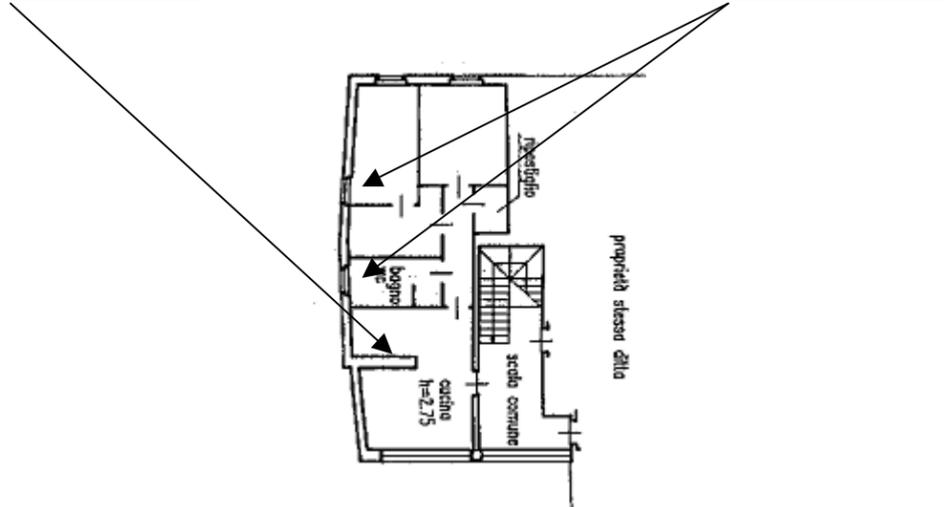
Al momento del sopralluogo si è potuto accertare che le unità immobiliari oggetto di stima sono pressoché uguali alle planimetrie catastali di riferimento ad eccezione del fatto che, per l'appartamento, è non è mai stato realizzato il muro divisorio fra cucina e soggiorno e non vi sono

le finestre del bagno e di una camera.

Si presume pertanto che queste modifiche, pur forse debitamente autorizzate, non sono mai state denunciate presso il Catasto di Brescia.

Muro mancante

Finestre mancanti

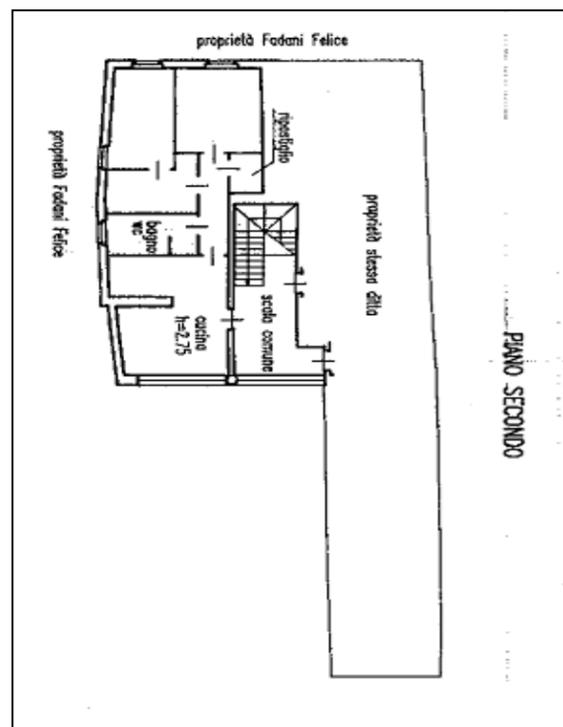
Rappresentazione non in scala

consistenza rinvenuta durante il sopralluogo, si compone di un ingresso-soggiorno con angolo cottura, un corridoio disimpegno, un bagno con antibagno, un ripostiglio, due camere da letto di cui una con disimpegno autonomo.

La superficie commerciale, che comprende tutti i tavolati interni e i muri esterni, fatta eccezione per metà dei muri esterni in comproprietà, risulta di mq. 70 circa.

Il tutto come risulta dalla copia della scheda catastale, in scala 1:200, allegata (all. 2.1).

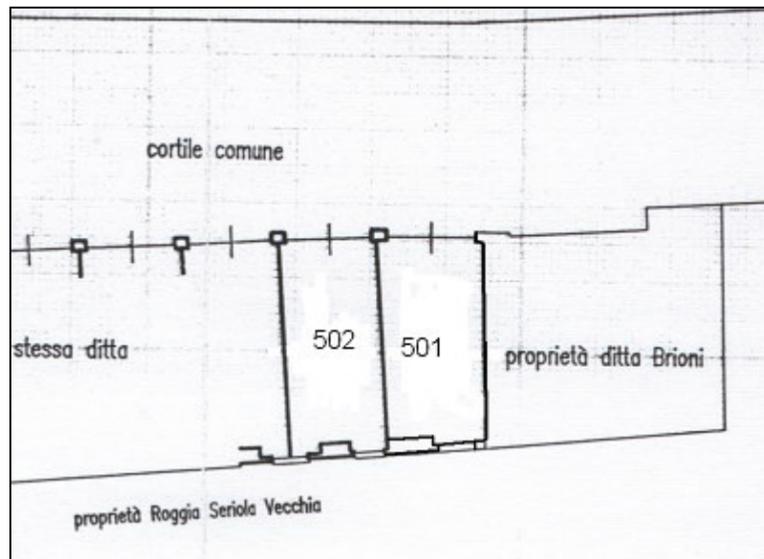
Rappresentazione non in scala

I due box autorimessa, posti adiacenti fra loro, internamente sono composti di un unico locale ciascuno atto al ricovero di un'auto di medie dimensioni.

La loro superficie è di mq. 14 circa ciascuno.

Il tutto come risulta dalla copia della scheda catastale, in scala 1:200, allegata (all. 2.2, 2.3).

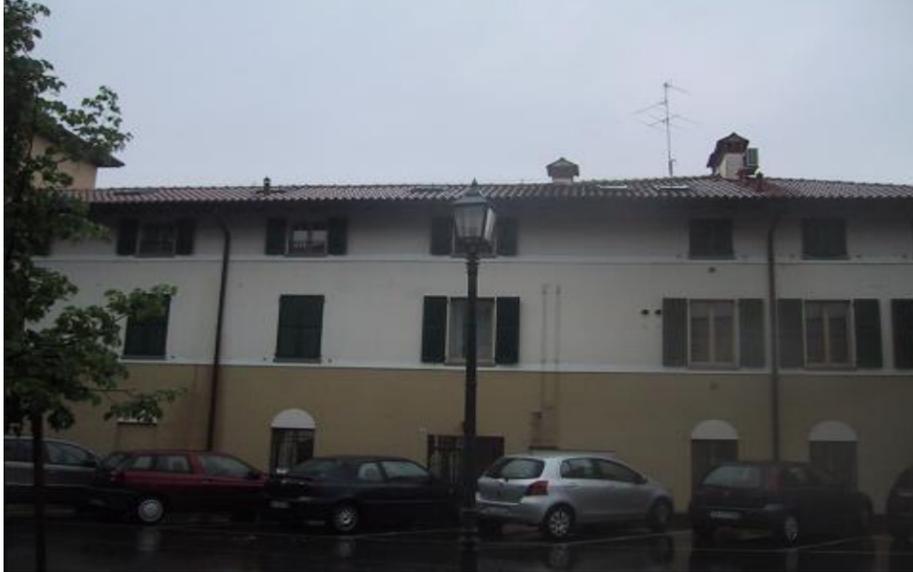
Posto sul Viale Giuseppe Teosa, strada limitrofa al centro storico, il condominio, di vetusta costruzione ma recentemente integralmente ristrutturato, edificato su due piani, tre fuori

terra con muri portanti perimetrali e di spina in mattoni pieni, esternamente si presenta con le facciate rivestite con intonaco per esterno tinteggiato bi-colore.

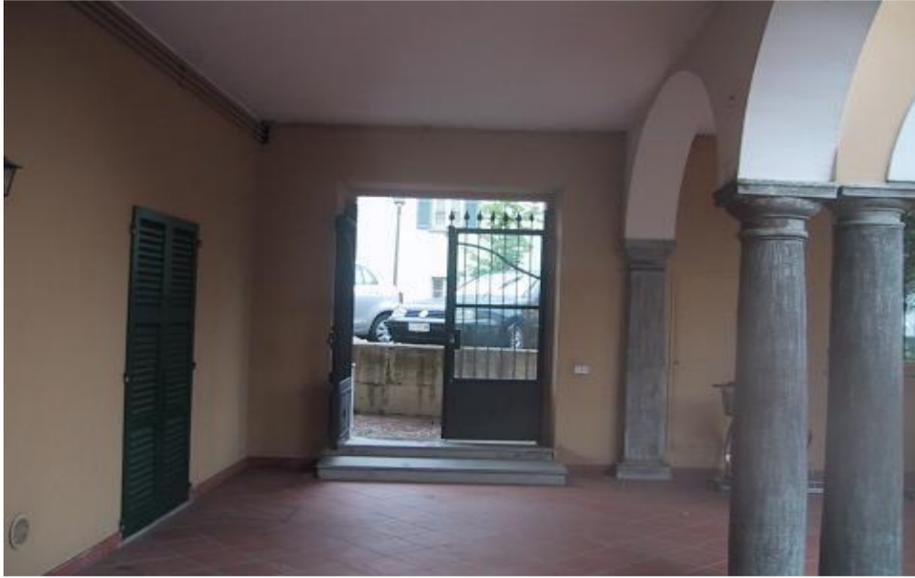
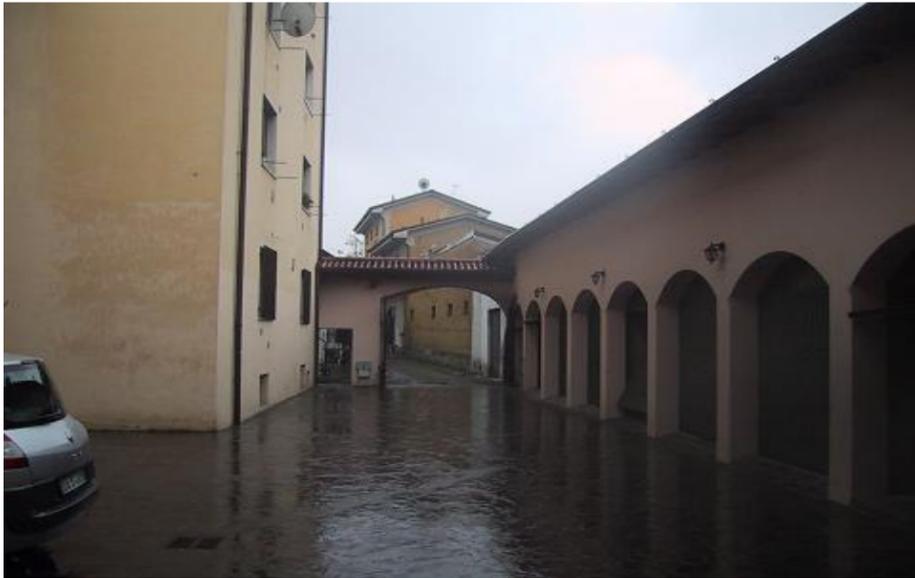
Il tetto è stato mantenuto con l'orditura di legno a travi a vista e copertura in tegole di laterizio. L'accesso avviene dal Viale Teosa al civico 11 tramite cancelletto pedonale realizzato in metallo verniciato che immette dapprima nel portico comune e, oltrepassato questo, nel cortile comune che è anche area di manovra per le auto in entrata/uscita dai box posti sul confine est del condominio.

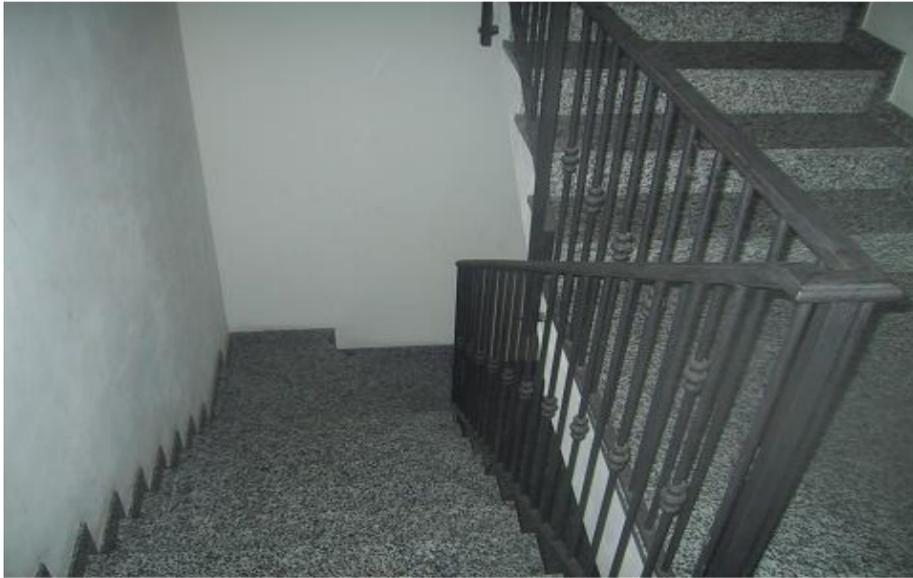
Il vano scale si presenta con il rivestimento di alzate, pedate e zoccolo delle scale in granito, come pure in granito sono rivestiti i pavimenti di pianerottoli e mezzanini. Pareti, soffitti e intradosso rampe sono intonacati a civile e tinteggiati con idropittura. Ringhiera delle scale di metallo verniciato. Non vi è impianto di ascensore e il condominio non è servito di portineria.

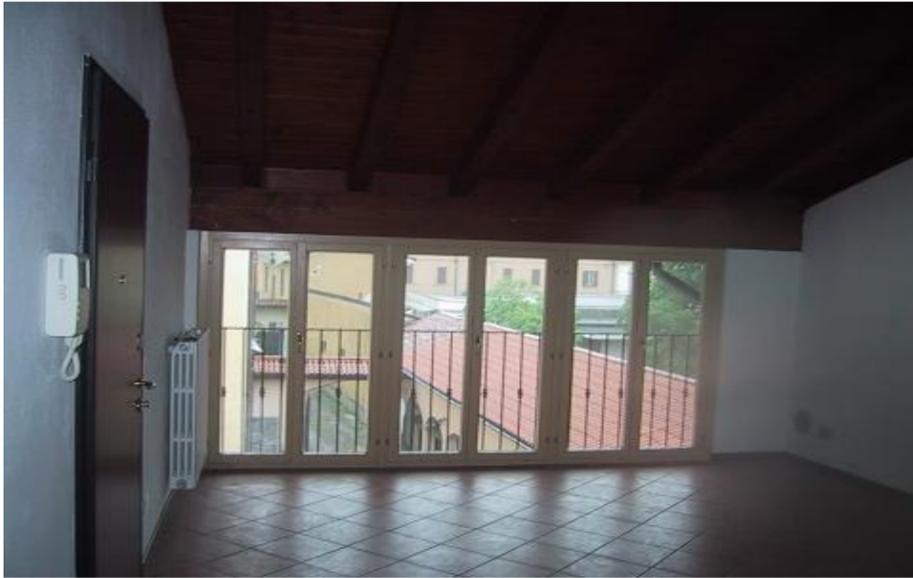
L'appartamento, posto al secondo piano, terzo fuori terra, identificato con l'interno n. 7, internamente si presenta con i pavimenti di tutti i locali rivestiti con piastrelle di ceramica tipo "cotto", mentre le pareti, fatta eccezione per quelle del bagno e dell'angolo cottura, sono intonacate a civile e tinteggiate con idropittura. Le pareti di bagno e angolo cottura sono parzialmente rivestite con piastrelle di ceramica.

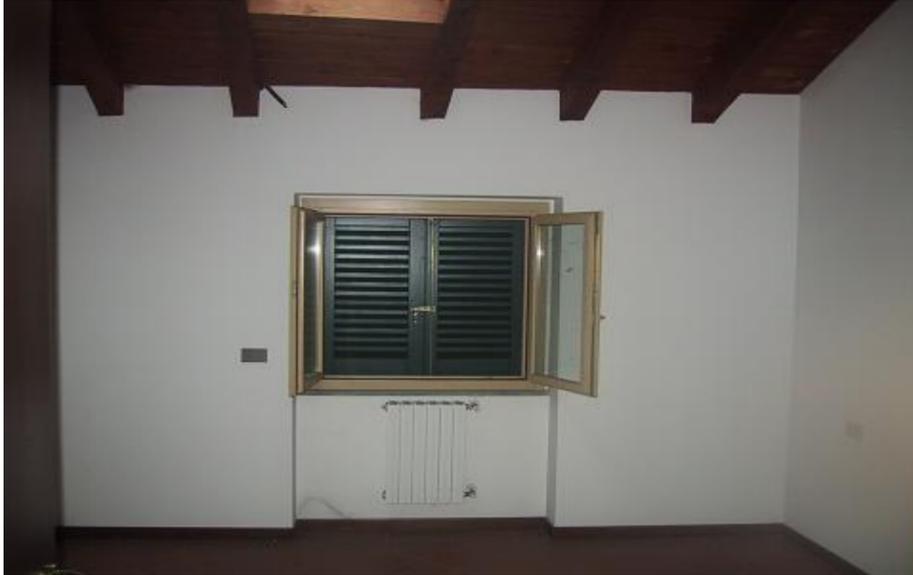
I soffitti sono tutti con le travi e l'orditura di legno a vista.

I serramenti interni sono composti di porte di legno tamburato, mentre i serramenti esterni sono composti di finestre di legno verniciato con

vetrocamera, corredate quest'ultime, da imposte anch'esse di legno verniciato. Le camere da letto e il bagno dispongono altresì di lucernari a soffitto di cui quello del bagno comandato elettricamente.
